KLOAKANLÆG RINGSTED BY

KLOAKFORNYELSE- OG SANERINGSPLAN
FOR DET FÆLLESKLOAKEREDE AFLØBSSYSTEM
I RINGSTED BY

N I E L S E N & R I S A G E R A S
S E P T E M B E R 2 0 1 1

Sag nr. 2204-00

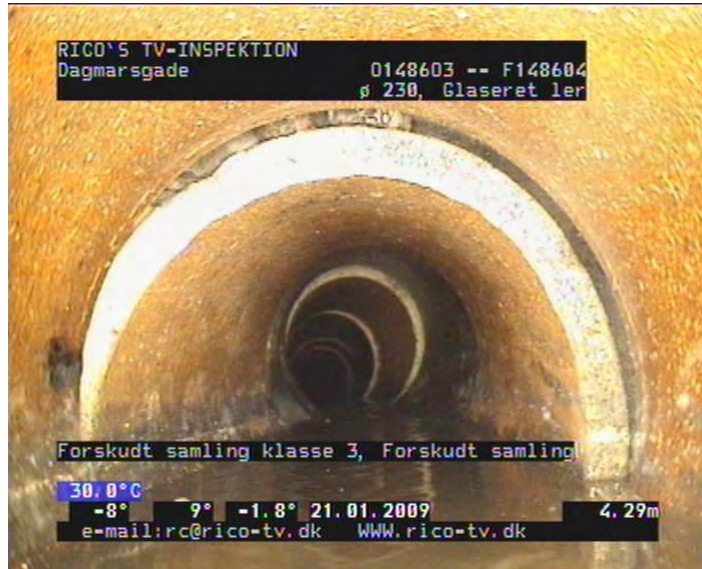
Der forekommer en del ledninger med forskudte samlinger. Der er hovedsageligt tale om forskudte samlinger i tværgående retning (FS-F) samt få åbne samlinger (FS-Å) og samlinger med vinkeldrejning (FS-V).

Eksempel på forskudt samling

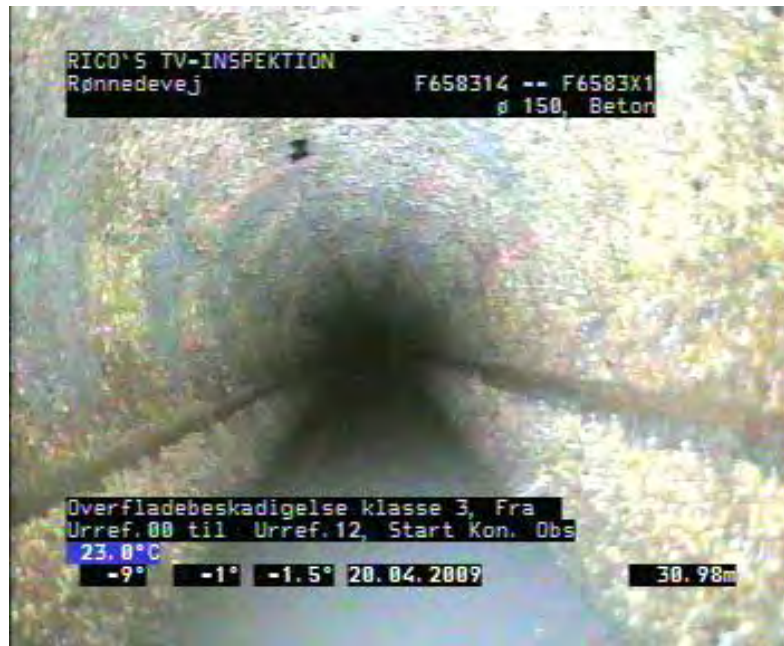
En lettere korroderet ledning (klasse 1) vil, normalt være fuldt funktionsdygtig og således ikke kræve umiddelbare renoveringsmæssige tiltag (ruhed dog stigende og dermed ændret manningstal). Fra klasse 3 vil rørets bæreevne med stor sandsynlighed være væsentligt svækket og dermed kræve renoveringstiltag (f.eks. strømpeføring hvis hydraulisk kapacitet er tilstrækkelig).

Eksempel på korroderet ledning

Korrosion kan forekomme både på rørets udvendige (aggressive grundvandsforhold) og/eller indvendige overflade. Den korrosion som observeres ved TV-inspektion er på den indvendige rørvæg og fortæller således ikke noget om rørets udvendige tilstand.

Korrosion er et problem som observeres i beton og metalledninger. Korrosionen vil på længere sigt medføre svækkelse af ledningens styrke overfor udefrakommende belastninger.

Korrosion/erosion ses hvor ledningsmaterialet er af ringe beskaffenhed (dårlig kvalitet/ringe porethæthed – forekommer normalt i ledninger op til midten af 1940'erne) eller hvor ledningen udsættes for syre (industri-spildevand), svovlbrinte (specielt på strækninger tilsluttet spildevandstrykledninger), fysisk slitage (abrasive medier) mm..

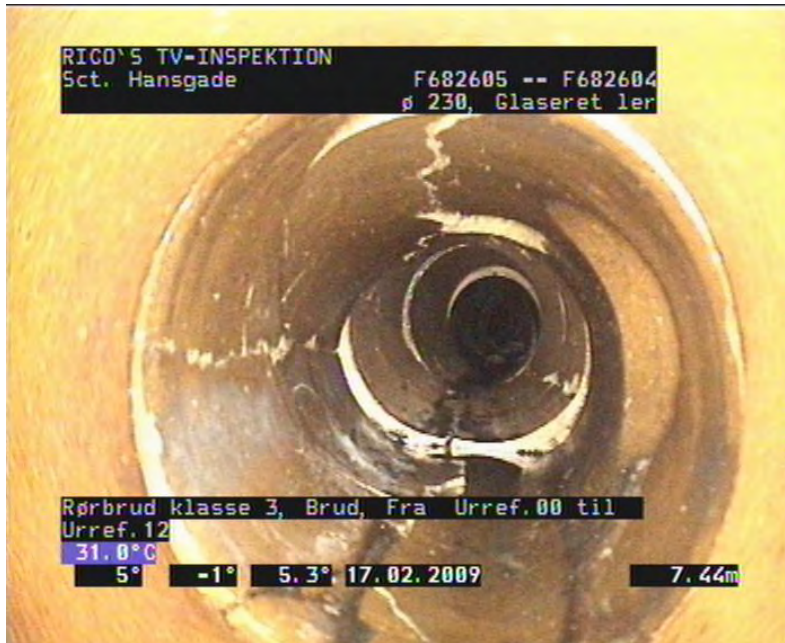
Eksempel på revner i lerledning

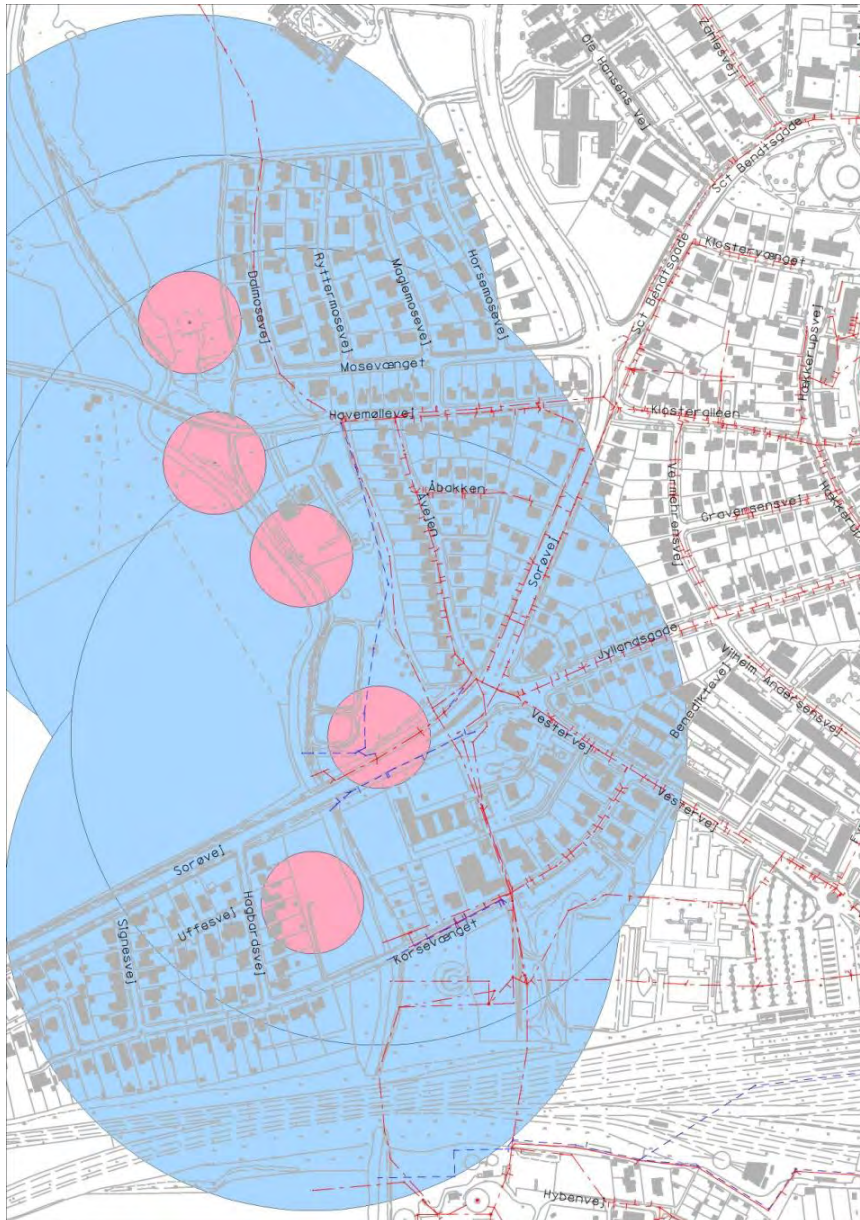
Der er ca. 5.000 m fællesledninger (ekskl. stik) beliggende indenfor 300 m zonen. Ledningerne i zonen har generelt revner og brud hvoraf enkelt er klasse 3 og 4. Ledningerne indgår i saneringsplanen.

Drikkevandsboringer vist med hhv. 50 m zone (lyserød) og 300 m zone (lyseblå).
 Fællesledninger indenfor 50 m zonen ved Skøjtebanen og Sorøvej er overløbsledninger fra bygværk på Sorøvej.
